**Audizione IV e VI ccp Città di  
Torino presso il  
termovalorizzatore**

Torino, 24 luglio  
2013

## Avvio e fermo Linea 1 - 11 luglio 2013 (1)

## Cause del malfunzionamento

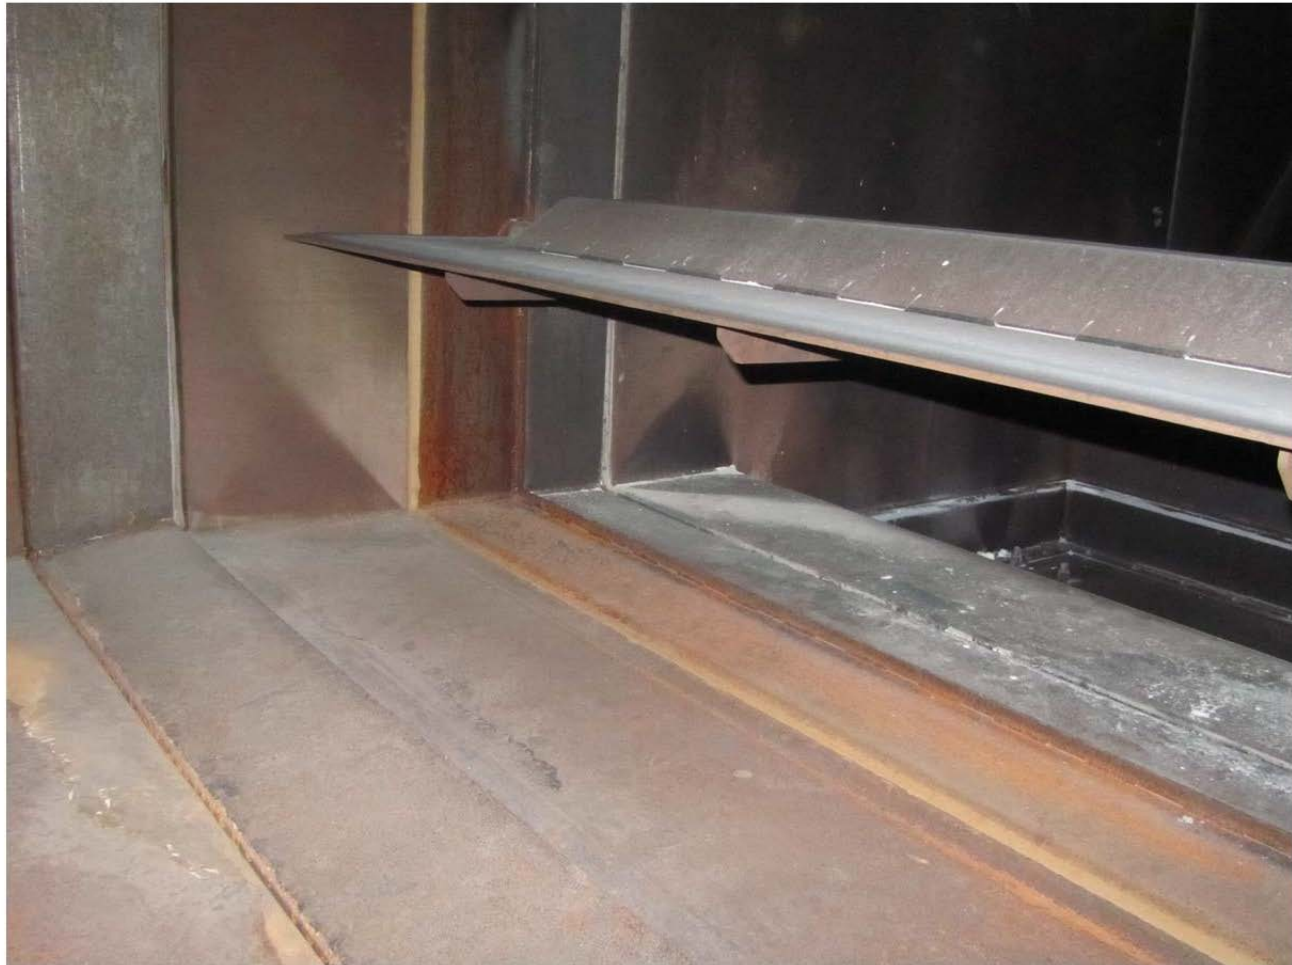
## Foto (1)

L'ispezione ha rivelato presenza di polvere nelle porzioni di Linea a valle della valvola di bypass del filtro a maniche. È stato prelevato un campione di tali polveri che si sono depositate nella flangia dell'opacimetro per verificarne la composizione: il campione<sup>3</sup> è risultato composto per il 30% da sodio.

Sulla base degli accertamenti eseguiti, è stato accertato che il malfunzionamento sia derivato da una **non perfetta tenuta della valvola di bypass** del filtro a maniche.

Sezione di uscita della valvola di bypass con deposito di polvere

Pertanto, sulla Linea 1 è stata effettuata una **chiusura del bypass tramite 2 lamiere saldate** impedendo di fatto il ripetersi di un evento analogo in futuro.

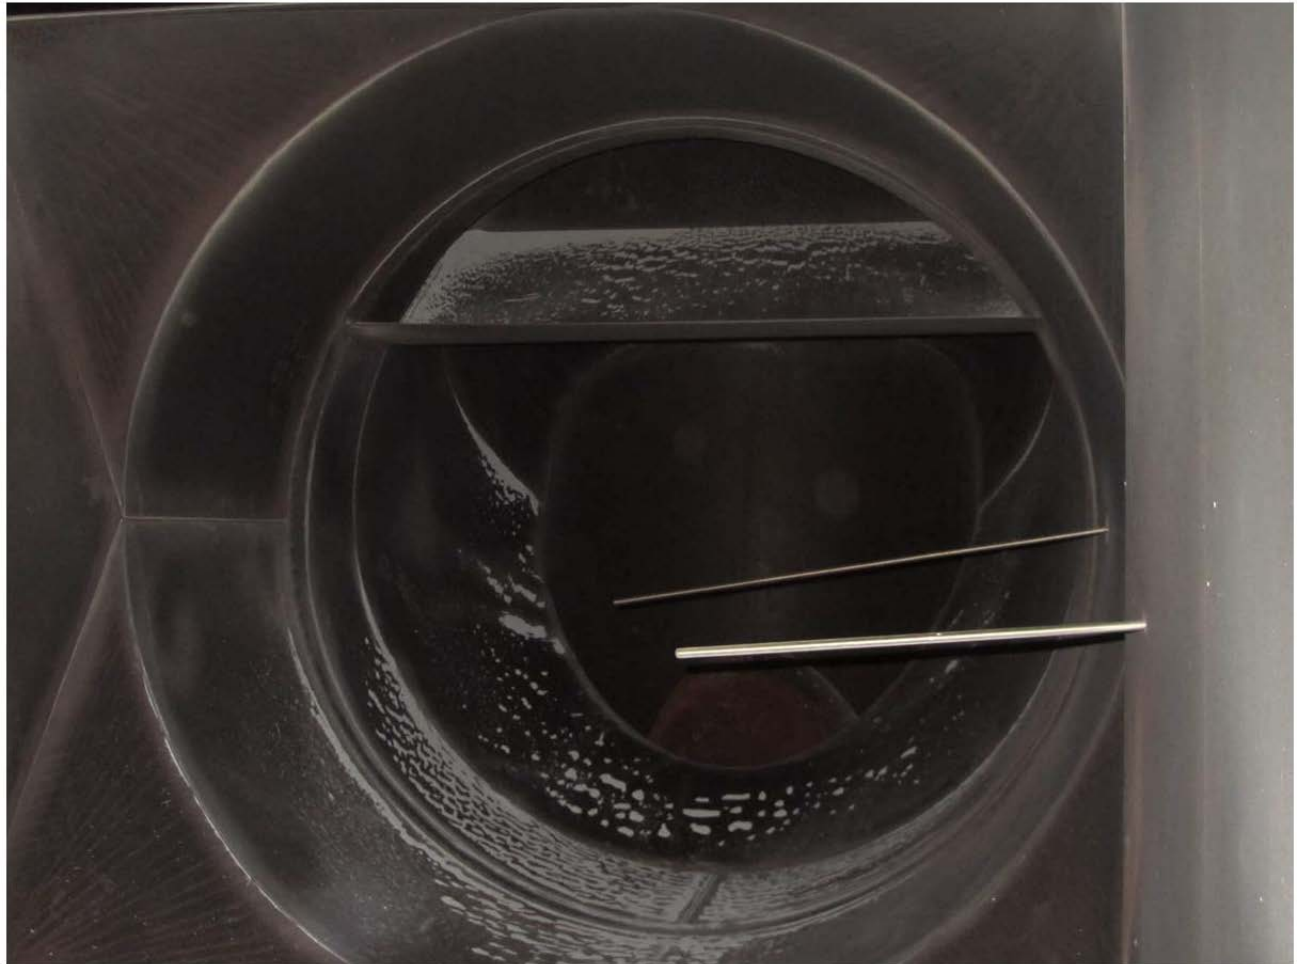
## Foto (2)

Infine, la presenza di polveri che si sono depositate a valle della valvola di bypass del filtro a maniche suggerisce la possibilità di una **non perfetta tenuta del bypass**.

Condotto a valle del bypass con depositi di polvere

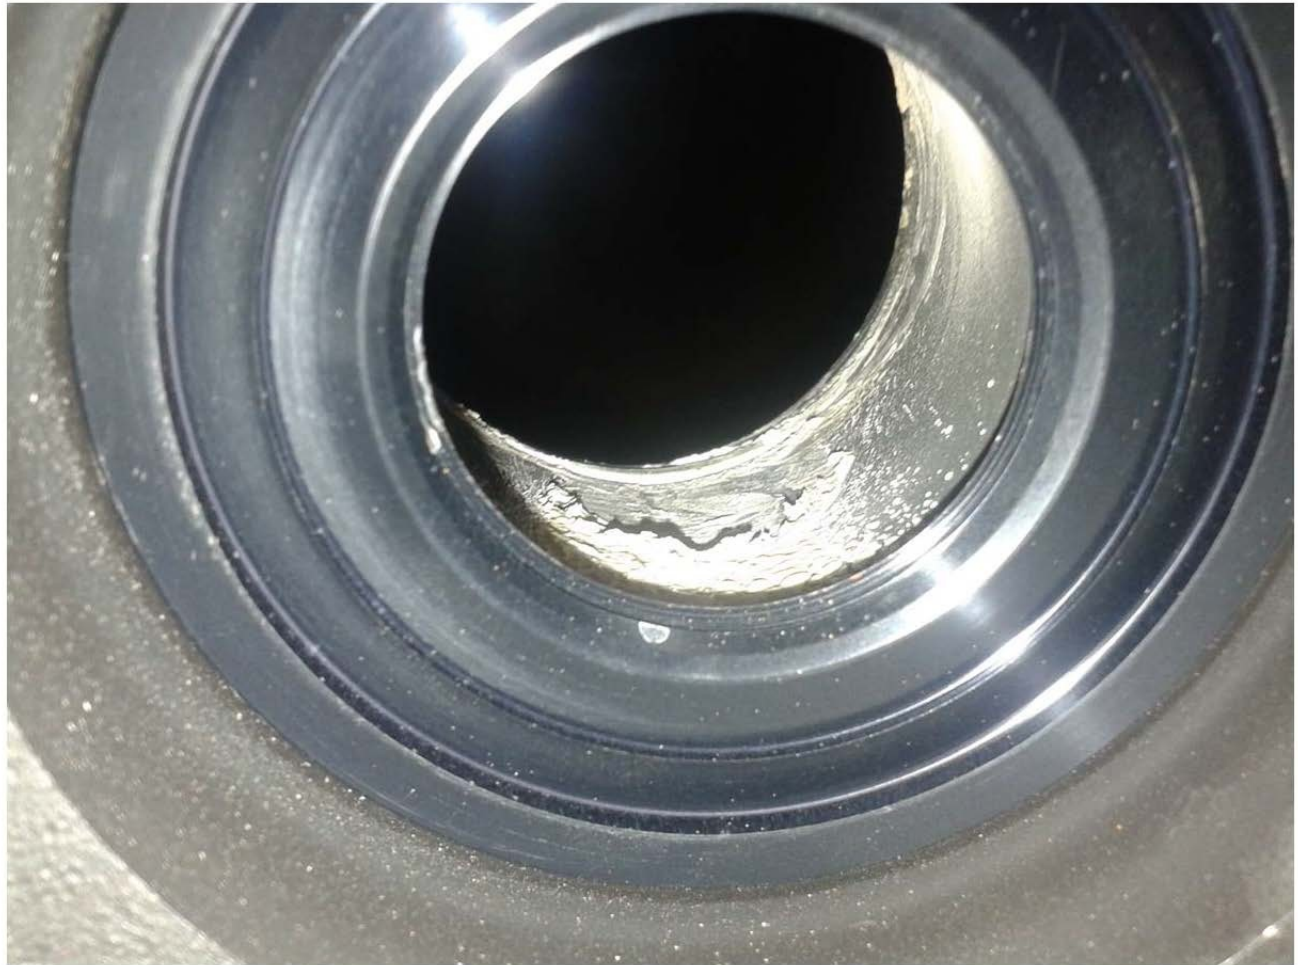
## Foto (3)

Il risultato delle analisi chimiche condotte sul campione di polveri conforta quanto sopra, indicando chiaramente che **quanto rilevato a camino dipende dal sistema di iniezione dei reagenti**.

**Bocchiello opacimetro con depositi di polvere**

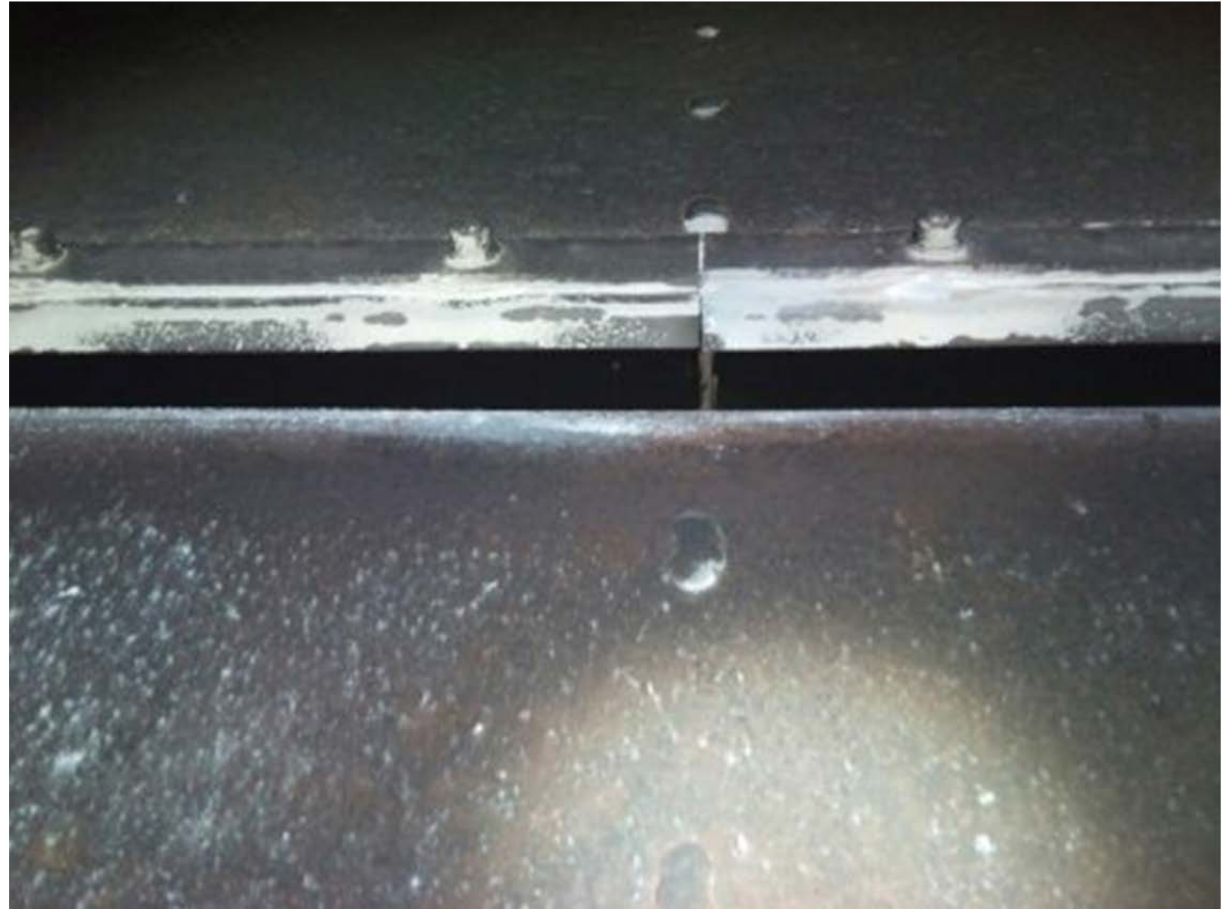
## Foto (4)

### Chiusura imperfetta della valvola di bypass

Tuttavia, considerato che il fornitore del filtro a maniche - in fase realizzativa - ha adottato un materiale in grado di resistere a temperature superiori a quelle progettuali, si ritiene di poter **rinunciare a tale valvola senza compromettere la salvaguardia dell'impianto aumentando al contempo le garanzie a protezione dell'ambiente.**
