TUTTI IN CLASSE **A**

Campagna di Legambiente
sull'efficienza energetica in edilizia

- ANALISI TERMOGRAFICA
DI 100 EDIFICI IN ITALIA
- IL PUNTO SUL QUADRO NORMATIVO
- LE PROPOSTE DI LEGAMBIENTE

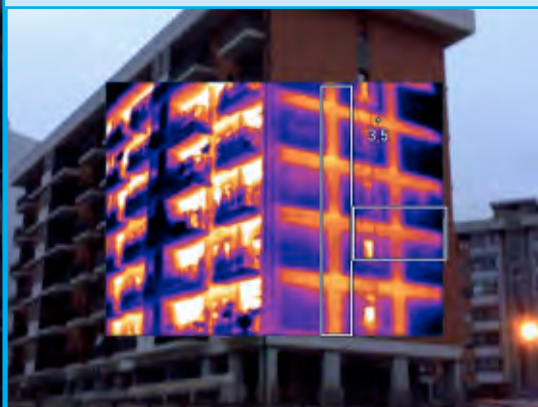
Come leggere una termofoto

Prima di mostrare i risultati della campagna è utile dare alcune indicazioni per una facile lettura delle termofoto. A tal proposito si propone l'esempio di due edifici con caratteristiche termiche opposte. Sono due edifici residenziali

fotografati agli infrarossi con impianto di riscaldamento attivo. Si nota come a differenza dell'edificio di sinistra, in quello di destra siano presenti contrasti cromatici accentuati. Tali differenze di colore rappresentano il gradiente termico sulla superficie esterna dell'edificio (alle zone di colorazione più

chiare corrispondono temperature maggiori). Salta all'occhio, guardando ad esempio la facciata laterale, come le aree a temperatura maggiore seguano linee di demarcazione nette. Tali "linee" rappresentano proprio gli elementi strutturali dell'edificio, pilastri e solai, i quali assorbono calore dall'interno e lo trasmettono all'esterno: questo è un esempio di "ponte termico", causa di perdita di calore dagli involucri edilizi. Qui di seguito vengono proposti altri esempi che possono aiutare a visualizzare, nelle immagini che seguiranno, i diversi difetti negli edificivisitati. Per semplicità le aree di interesse sono state evidenziate in bianco riportando inoltre le temperature puntualmente rilevate.

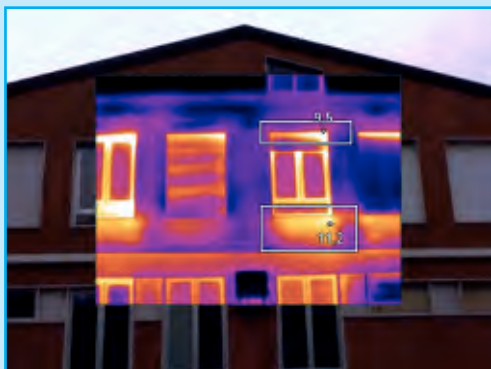
Nel riquadro in basso è visualizzabile, grazie alle differenze cromatiche, il comportamento del parapetto sollecitato, dall'interno, da un calorifero acceso posto sotto la finestra. Nell'area sovrastante vediamo la perdita nei serramenti caratterizzate sempre da colori caldi (Temperatura esterna -5° C).

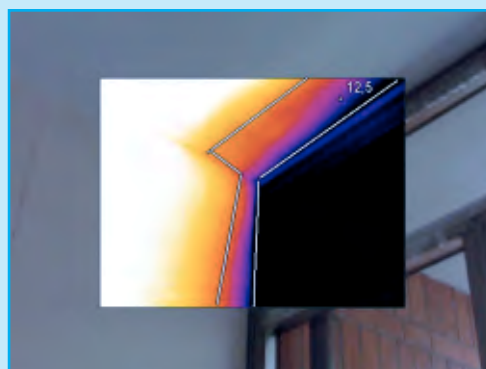
Nell'immagine d'interno le sfumature di colore, che passano gradualmente dal blu al rosa, testimoniano l'ingresso di aria fredda dall'esterno verso il locale riscaldato (temperatura interna 22 °C, Temperatura esterna -2° C).

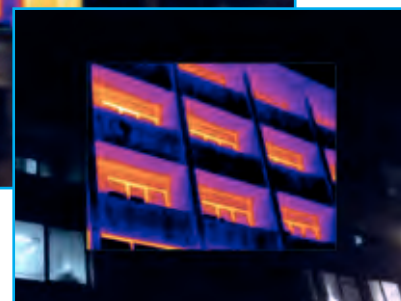
Particolare dei terrazzini, lato ovest

I difetti termici riscontrati, non rilevabili dalla facciate principali possiamo invece vederli in alcuni scorci del sottoportico dove è evidente la trasmissione del calore tramite le travi orizzontali, oppure nel dettaglio dei terrazzini dove sono evidenti i ponti termici sugli spigoli interni. Si nota inoltre che la trasmissione di calore va ad accentuarsi, con conseguente aumento delle dispersioni, sulla parte superiore dei profili metallici dei serramenti ben evidenti nelle ultime immagini di dettaglio.

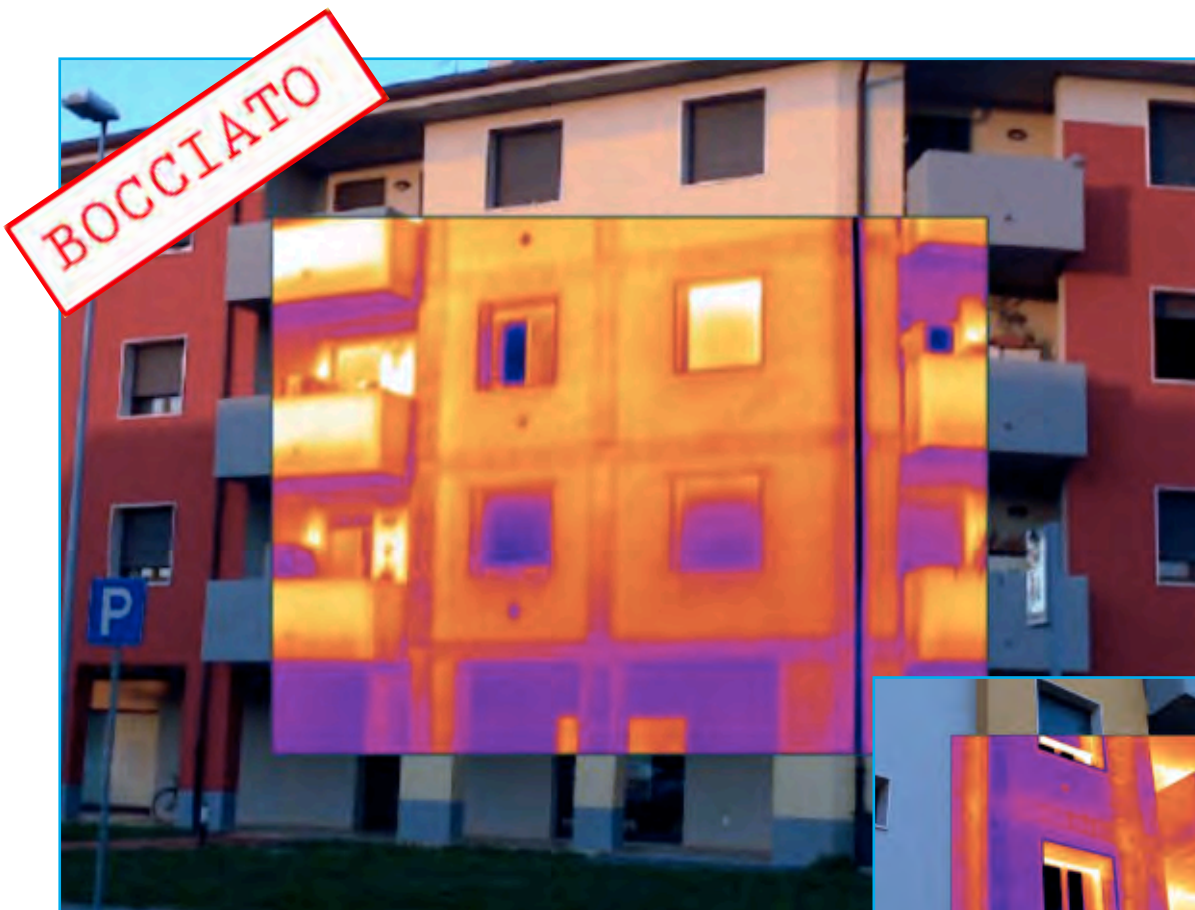
Facciata sud est

Dalle termografie eseguite sull'edificio residenziale di Padova sono ben visibili strutture portanti orizzontali e verticali e l'orditura della facciata in laterizio. Si rileva inoltre la presenza di ponti termici in corrispondenza dei serramenti e dei cassonetti mentre si intravede la tessitura del solaio dei balconi.

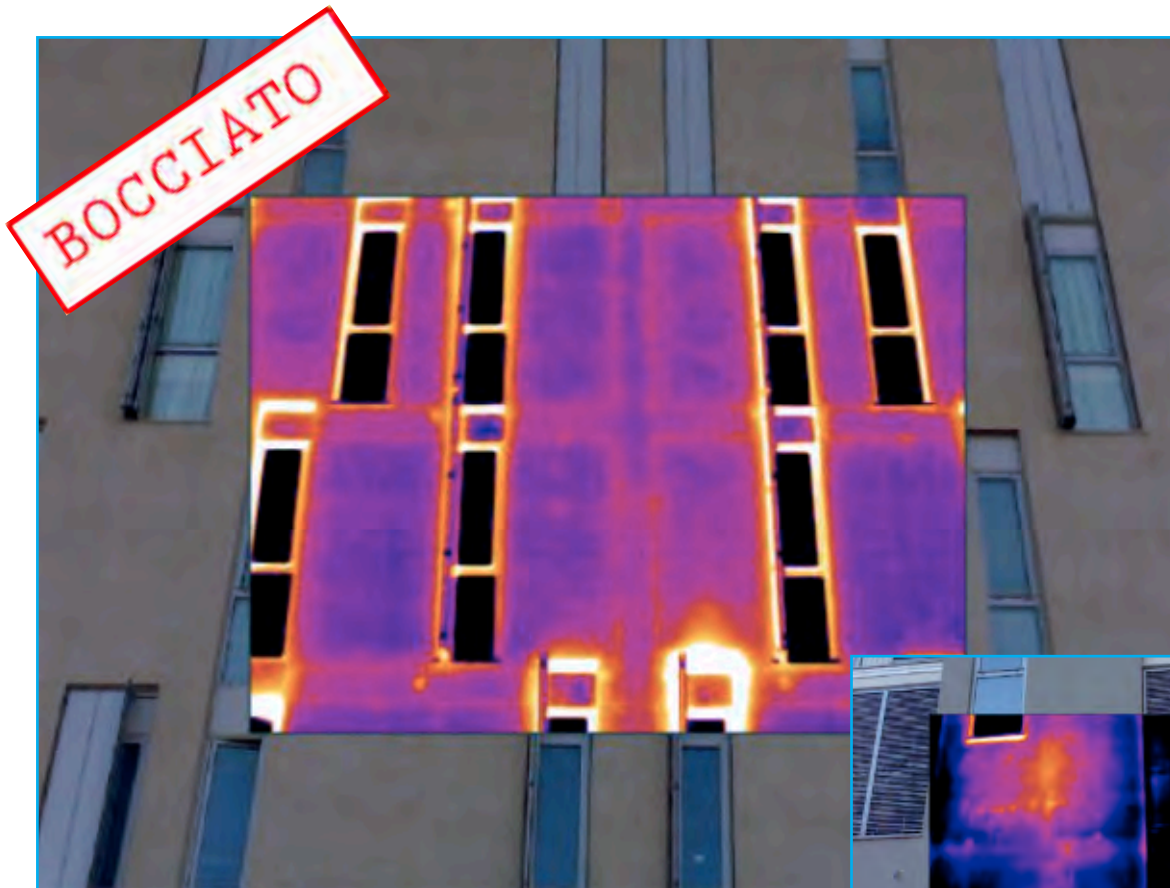
Edificio residenziale pubblico, facciata Nord Est

La palazzina residenziale pubblica costruita nel 2009 e localizzata nell'area Nord-Ovest di Milano, presenta ponti termici che mettono in evidenza le strutture portanti orizzontali e verticali. Il gradiente termico infatti disegna perfettamente la sagoma di pilastri, solai e tamponature. Sono presenti, inoltre, dei "punti caldi" che meriterebbero ulteriori approfondimenti perché indicano potenziali distacchi di intonaco.

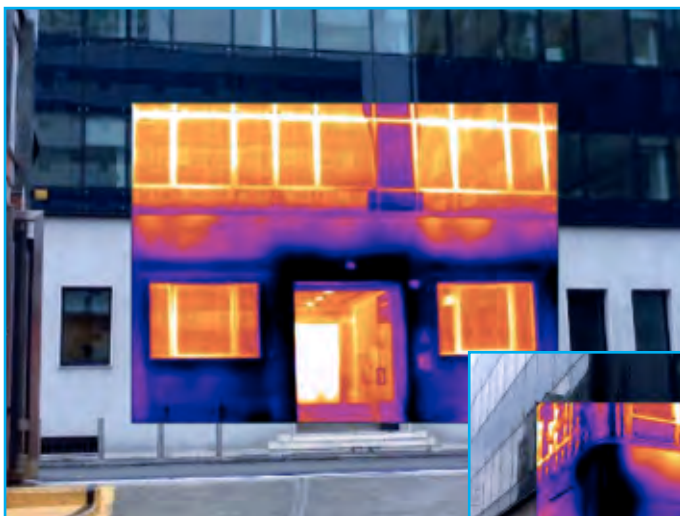
Sede dell'Agenzia Regionale per la Protezione dell'Ambiente ARPA

La sede dell'Arpa (Agenzia Regionale per la Protezione dell'Ambiente) Lombardia collocata nel quartiere Isola di Milano e ristrutturata nel 2003, presenta ai piani superiori una facciata realizzata in vetro mentre il piano terra presenta una struttura intonacata sulla quale è possibile vedere la dispersione degli elementi riscaldanti.

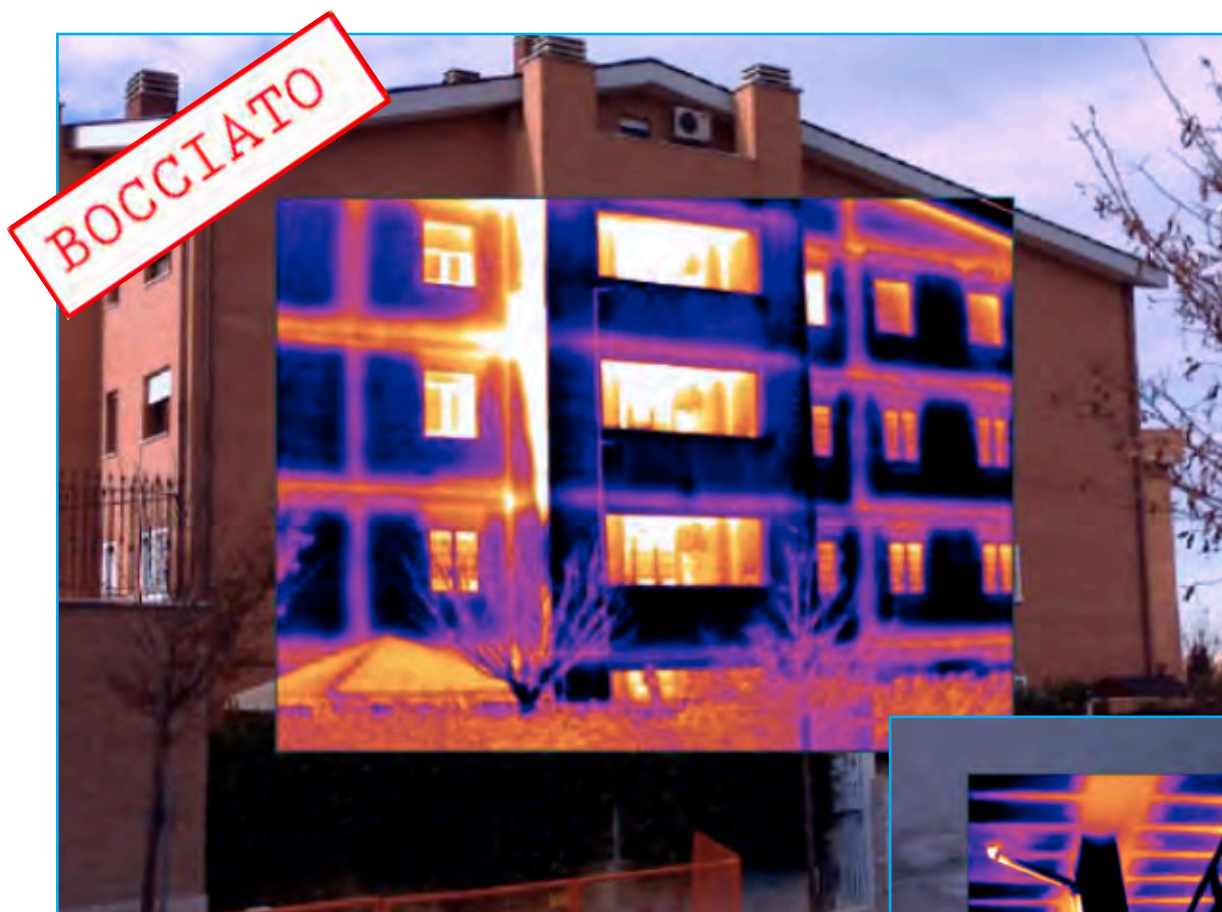
Edificio residenziale Malafede, facciata Est - Comune di Roma

In questo edificio (e nei successivi) sono evidenti i ponti termici sulle strutture portanti dell'edificio: pilastri, solai, cassoni delle finestre, sottotetto, mentre laddove i corpi in rilievo sulla facciata (verande e balconi) sembrerebbero isolare la struttura si individuano comunque i difetti termici al loro interno, in corrispondenza ad esempio dei solai di balconi e delle verande. Interessante inoltre il comportamento termico della struttura (foto piccola) dove è ben visibile l'orditura del solaio.

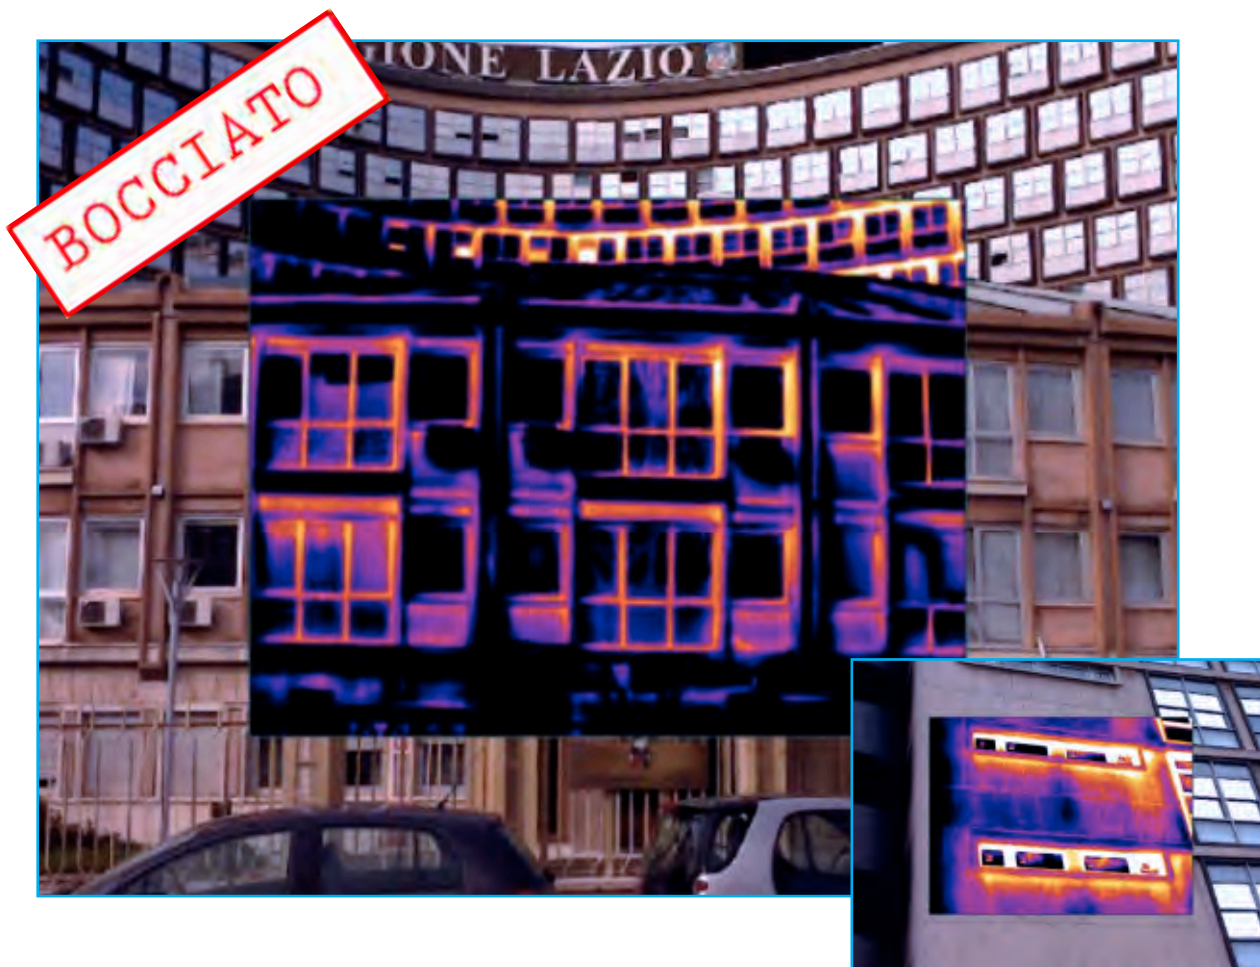
Sede della Regione Lazio

Le termografie relative all'edificio della Regione Lazio mettono a nudo i difetti termici dell'involucro edilizio e in particolare i ponti termici sulla facciata Nord - Nord Ovest dove sono ben visibili i solai e le dispersioni termiche delle soglie delle finestre a nastro. Lo stesso per il dettaglio della facciata Nord dove si notano le perdite dei serramenti e il ponte termico della struttura orizzontale del solaio.

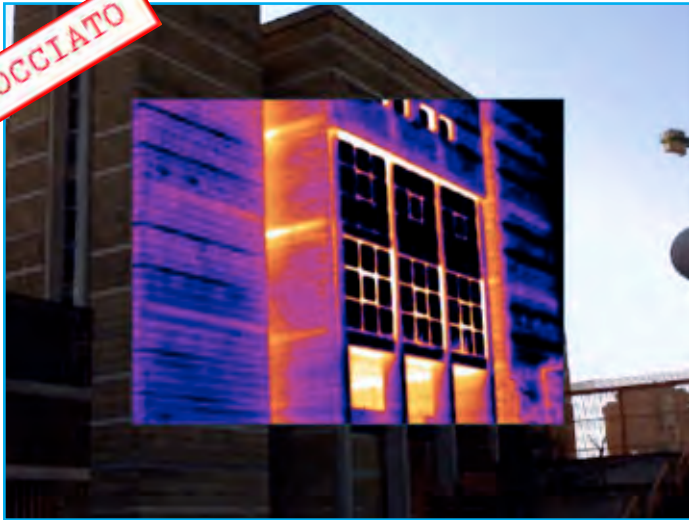
L'analisi della facciata della sede dell'VIII municipalità del Comune di Napoli, orientata verso Nord-Ovest, mette in evidenza i difetti termici corrispondenti alle strutture portanti come solai. Nei particolari invece sono visibili difetti esterni come l'orditura del solaio e difetti interni come la dispersione di aria calda dal gabbiotto e l'ingresso di aria fredda dai serramenti.

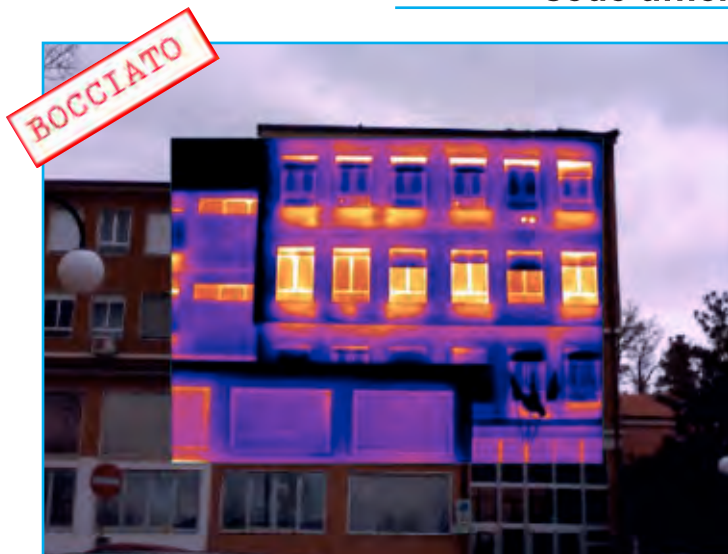
Edificio comunale, facciata principale

La seconda sede comunale presa in esame, risalente ai primi anni '80 presenta molti dei difetti termici già precedentemente incontrati. I ponti termici permettono di riconoscere senza difficoltà le strutture portanti dell'edificio, solai, travi, pilastri a cui si aggiungono le dispersioni di calore dovute ai caloriferi anche questi ben riconoscibili. È apprezzabile inoltre l'orditura delle facciate in mattoni e la struttura del pilastro.

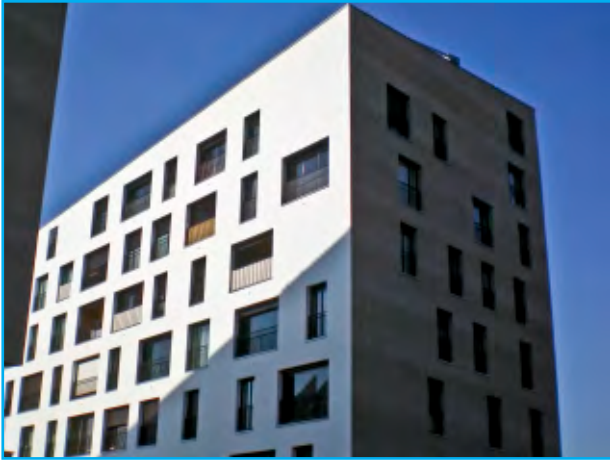
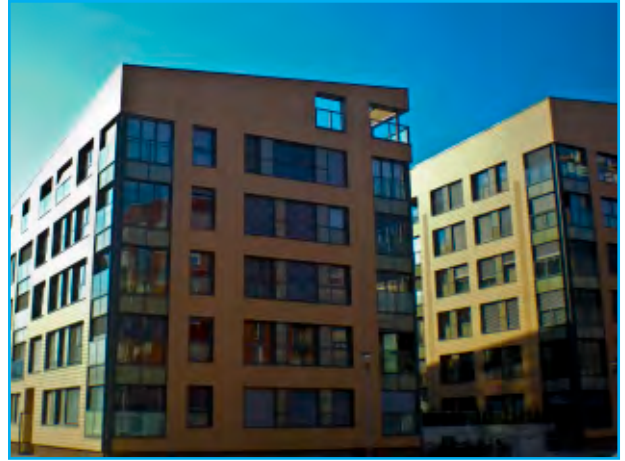
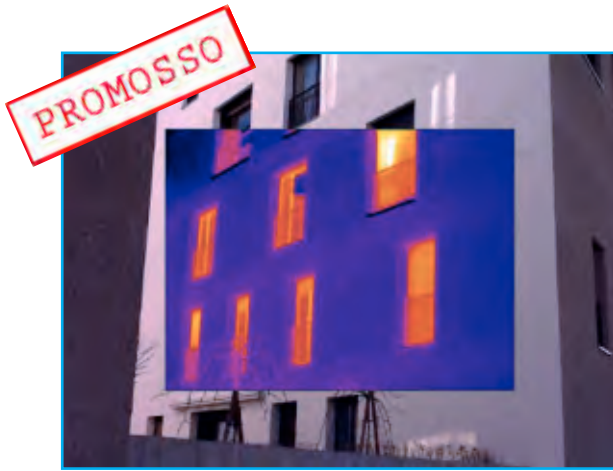
Dettagli facciata nord-est

Si riscontra una sostanziale omogeneità della temperatura superficiale delle facciate fotografate e l'assenza di ponti termici sulle strutture portanti. Anche serramenti e finestre non presentano difetti nonostante, anche in questo caso, la differenza di temperatura fra interno ed esterno fosse di circa 16° C.

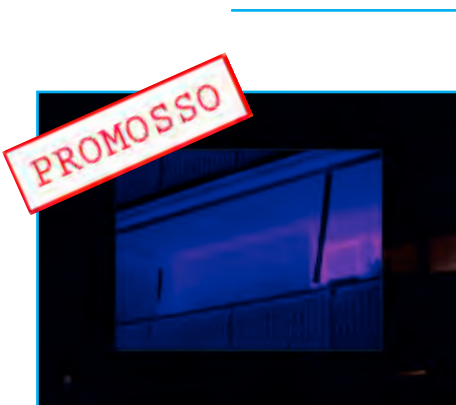
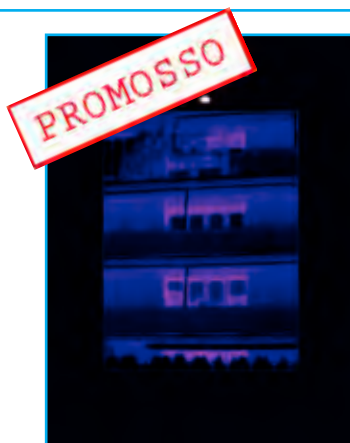
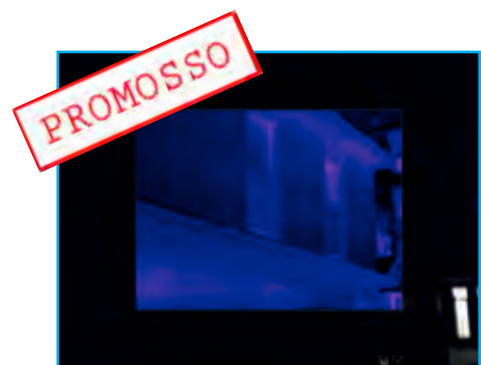
Kondominium Rosenbach

Le palazzine del quartiere Rosenbach, anch'esse certificate Classe A, nel sistema Casa Clima, sono un'altro valido esempio di edifici con una buona tenuta termica. Anche in questo caso infatti non si ravvisano i classici difetti riscontrabili in edifici con scarse performance nell'isolamento.
